ESLINGAS PLANAS

Cintas de Poliéster de Alta Tenacidad

EPO10-3-X (X = LARGO CM)

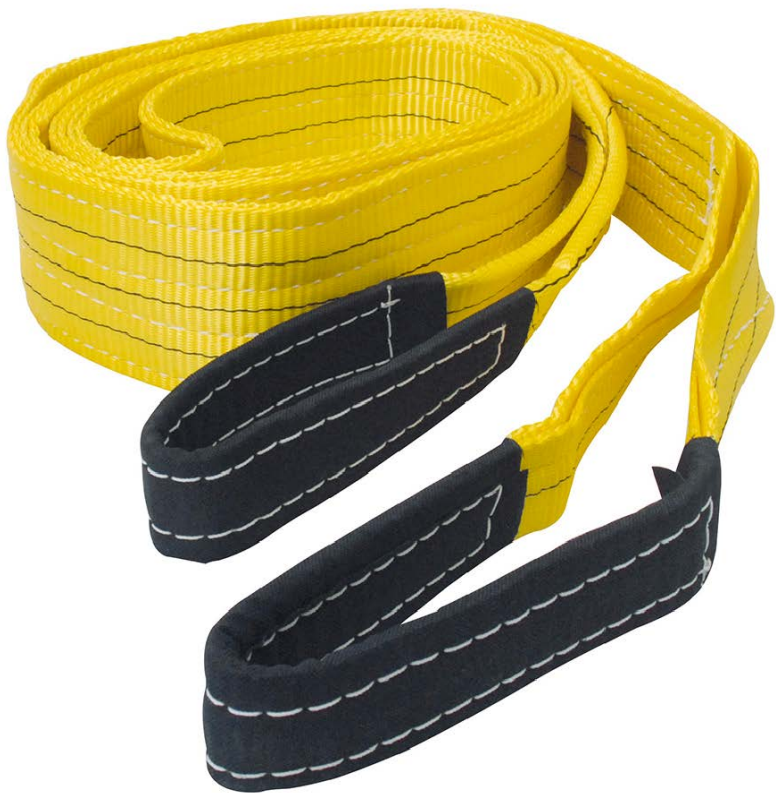
| ✓ CARACTERÍSTICAS | |
| Ancho | 250 mm |
| Capas | 3 |
| Materia prima | Poliéster |
| Normativa | ASME B30.9 |
| Factor Seguridad | 5:1 |
