ESLINGAS PLANAS

Cintas de Poliéster de Alta Tenacidad

EPO6-2-X (X = LARGO EN CM)

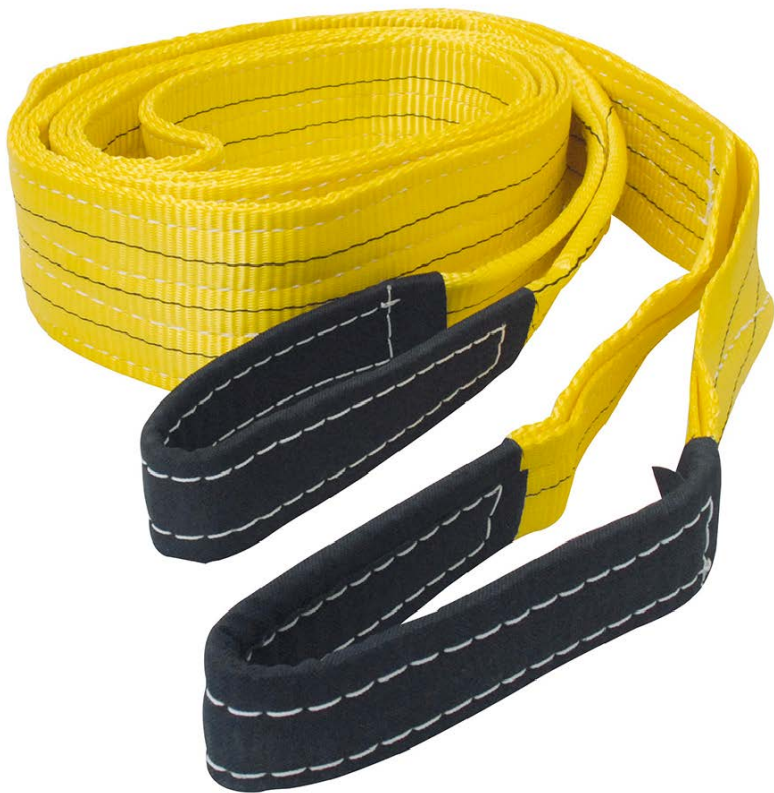
| ✓ CARACTERÍSTICAS | |
| Ancho | 150 mm |
| Capas | 2 |
| Materia prima | Poliéster |
| Normativa | ASME B30.9 |
| Factor Seguridad | 5:1 |
